RESTAURANT ADMINISTRATIF

Archives nationales

Site de Pierrefitte-sur-seine

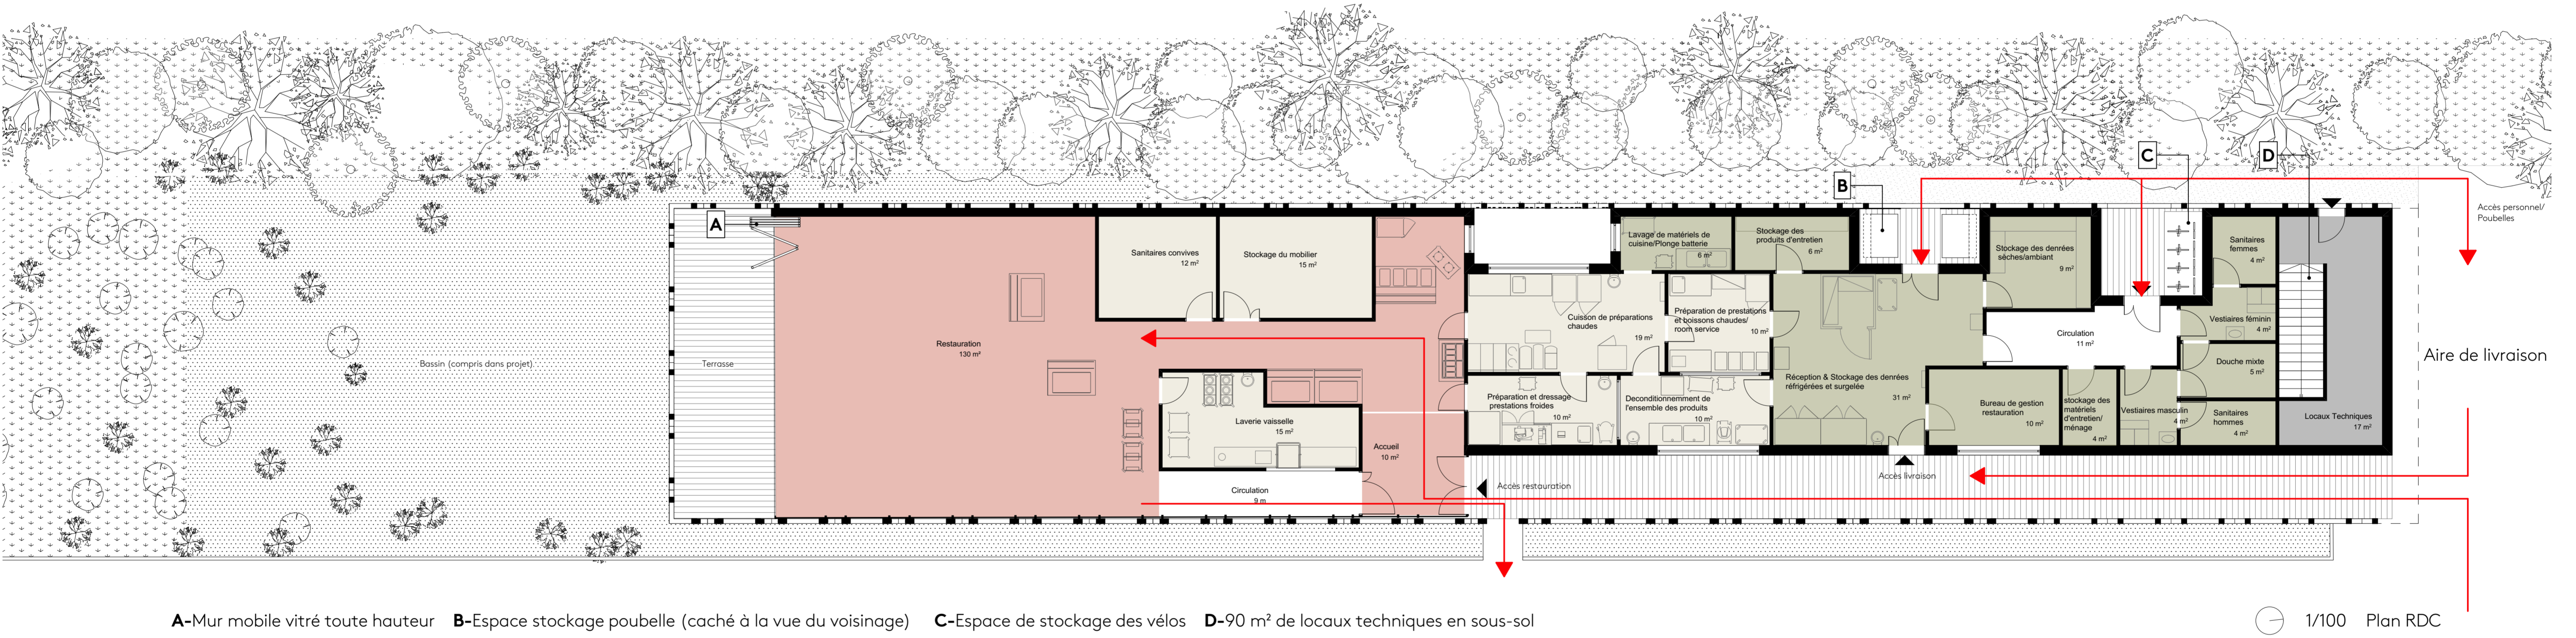
1/100 Plan RDC

A-Mur mobile vitré toute hauteur B-Espace stockage poubelle (caché à la vue du voisinage) C-Espace de stockage des vélos D-90 m² de locaux techniques en sous-sol

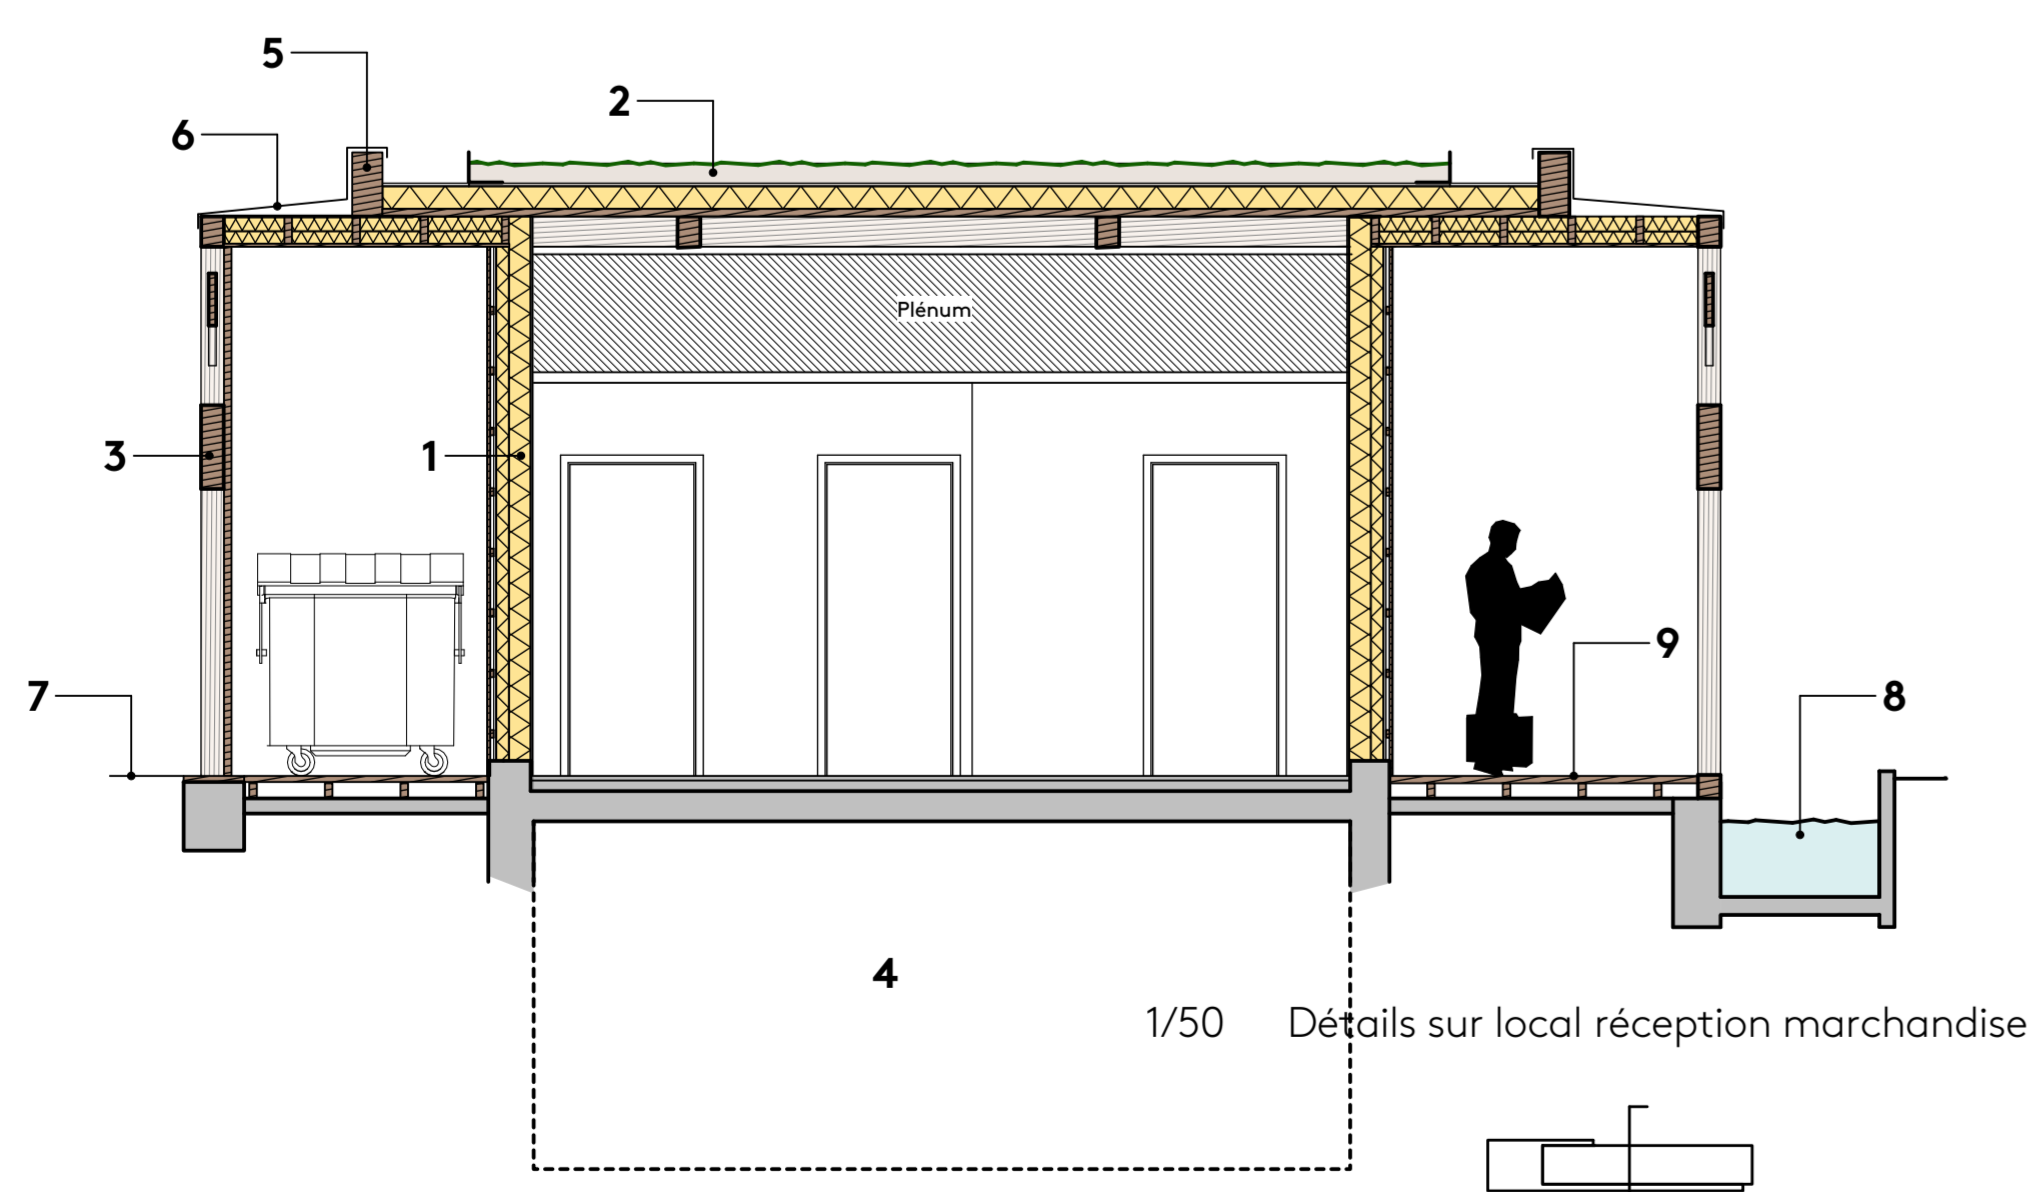
1/50 Détails sur local réception marchandise

- 1-Mur ossature bois Plaque de plâtre / pare-vapeur/ MOB et isolation / chevrons / pare-pluie / bardage bois
- 2-Toiture terrasse végétalisée
- 3-Structure porteuse bois extérieure
- 4-Vide sanitaire sous locaux de cuisine, locaux techniques (90m²) au nord du bâtiment.
- 5-Acrotère bois pour relevé étanchéité toiture
- 6-Couvertine métal: mise à distance de l'acrotère.
- 7-Cheminement extérieur pour personnel
- 8-Bassin
- 9-Platelage bois extérieur
